(1) EPMA 等によるコンクリートの劣化現象の解析

所属 (株)太平洋コンサルタント

発表者名 沢木 大介

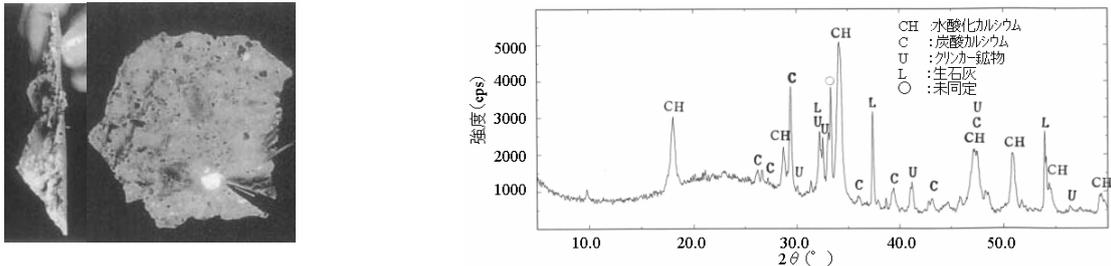
ポップアウトの写真と、核の部分の粉末 X 線回折の結果を図 1 に示す。生石灰（酸化カルシウム CaO）と、その水和及び炭酸化により生じた水酸化カルシウム (Ca(OH)₂)、炭酸カルシウム CaCO₃ が認められ、生石灰が原因であることが明らかであった。

図 1 ポップアウトの X 線回折による解析例

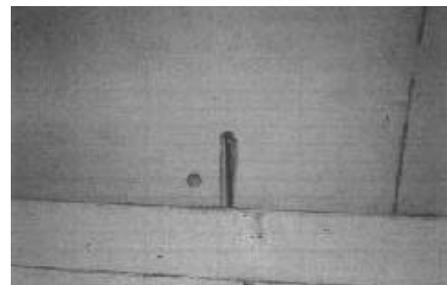
図 2 のような変色が発生したコンクリートにおいて、茶褐色の変色部をはつりとったものと、このコンクリートに用いられた骨材を粉末 X 線回折に供した（図 3，図 4）。茶褐色部分には水酸化鉄 (Fe(OH)₃) が、骨材には硫化鉄 (FeS₂) が検出された。硫化鉄が骨材等から混入すると、コンクリート中で下式の反応が進行し、錆び（水酸化鉄）が発生して茶褐色の色染みになりやすい。また生成した石膏がセメントの C₃A と反応してエトリングイトを生じ、ポップアウトを併発することが多い。

図 2 錆び状の変色

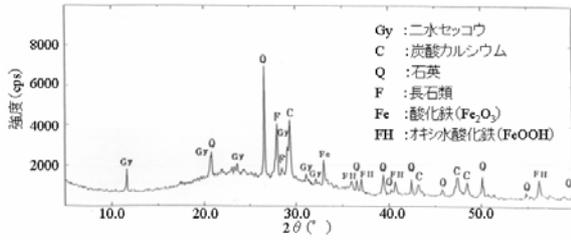
図3 茶褐色部分のX線回折結果

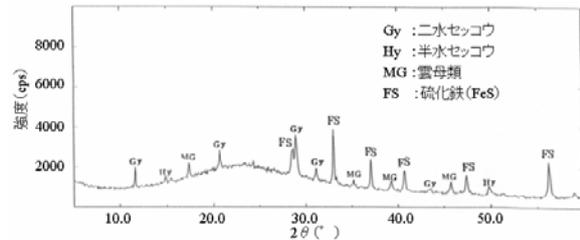
図4 骨材のX線回折結果

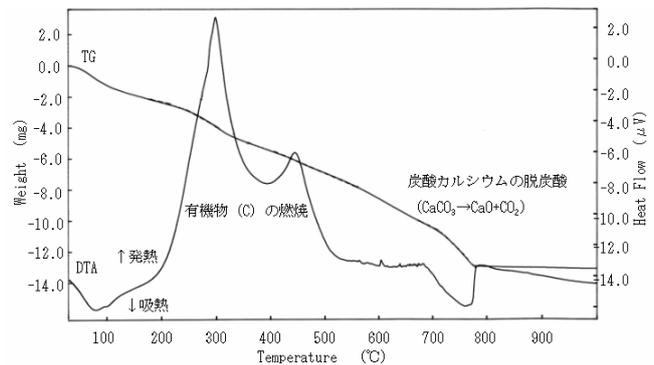
高性能減水剤はコンクリートには不可欠の材料であるが、過剰に添加すると、コンクリートは材料分離を生じ、過度のブリーディングを生ずる。減水剤は有色であることが多く、ブリーディング水は減水剤の色を帯びているので、硬化後の表面にその色が発生することがある。図5は、減水剤の過剰添加が疑われたスラブコンクリートの着色の状況である。着色部を削り取り、熱分析に供すると、図6のように200～500℃に大きな発熱が認められ、有機物が燃焼したものと推定された。この結果だけでは物質の同定はできないが、他に得られた使用材料に関する情報も併せると、燃焼物は高性能減水剤であり、過剰量が添加されてコンクリート表面が着色したものと推定された。

図6 着色部の熱分析測定結果

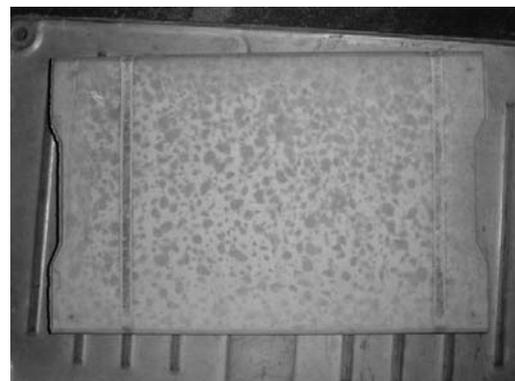
コンクリート表面に、図7のような明暗の色むらが発生することがある。その微細組織を電子顕微鏡で観察すると、多くの場合、明色部と暗色部に明確な相違が確認される。図8に明色部と暗色部の電子顕微鏡観察写真を示す。明色部は、自形が明確な1μm程度の粒子が発達し、空隙の多い疎な組織を呈する。暗色部は、粒子は極めて小さく、それらの一部は互いに合一して飴のような形状を呈し、空隙の少ない緻密な

図7 コンクリートの明暗色むら

組織を呈する。このような特徴が色調の相違を引き起こす。疎な組織では、外部からの光が乱反射され内部に届きにくいいため、ごく表層部を構成する物質の色が観察される。緻密な組織では、外部光は内部にまで到達し、表層部のみならず内部の物質の色も観察される。硬化コンクリートでは、表層部には炭酸カルシウムが発達し、その下に暗色のセメント粒子が存在しており、組織の疎な部分では主に炭酸カルシウムの白色が、緻密な部分ではセメント粒子の暗色も含めた色が目に映る。その結果、明暗の色むらが観察される。

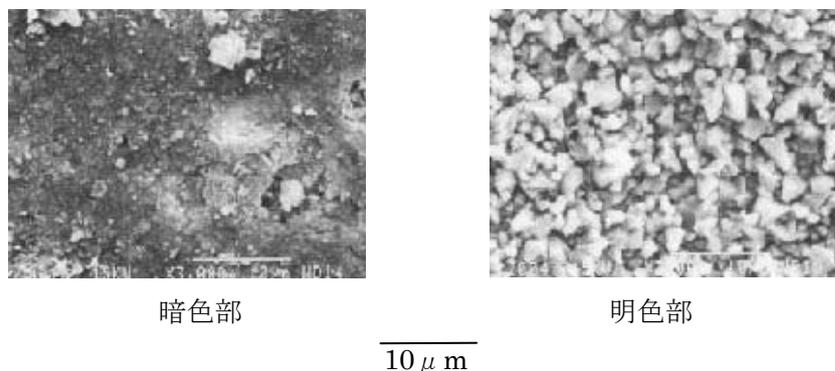
図 8 電子顕微鏡による色むら部分の観察像

炭酸カルシウムの粒径や組織は、生成時の水セメント比の影響を受ける。水セメント比が高いと、炭酸カルシウムは粗大で疎な組織を形成し、低いと微細で緻密な組織となる。水セメント比は、コンクリート全体では一様であっても、部分的な不均一が生ずることは多々としてあると思われる。その結果、硬化後の製品表面に、色むらを生ずる。

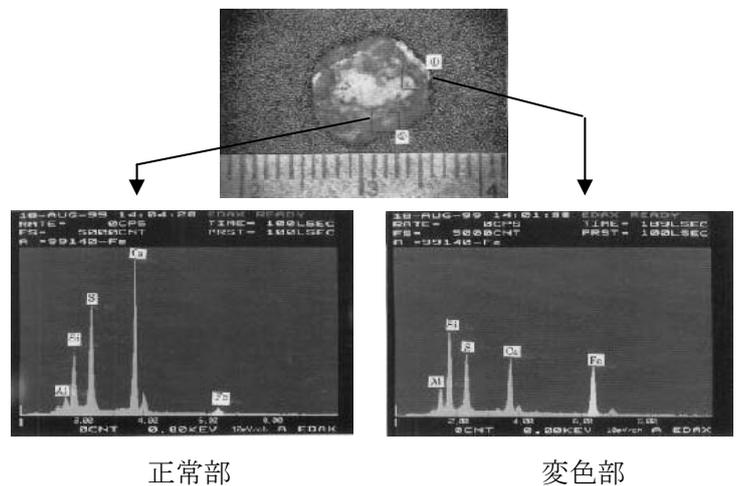
電子顕微鏡には、微小領域の組成を分析できる EDX 装置 (Energy Dispersive X-ray Spectroscopy) が付属するものがある。図 9 は、EDX による変色の解析例である。茶褐色部は正常部と比べ、明らかに Fe が多く、この変色が鉄錆びであることが分かった。この例では、茶色部分が極めて少量のため、粉末 X 線回折測定は困難であった。EDX には、少試料でも測定できるという利点がある。

図 9 茶色変色の EDX 分析結果

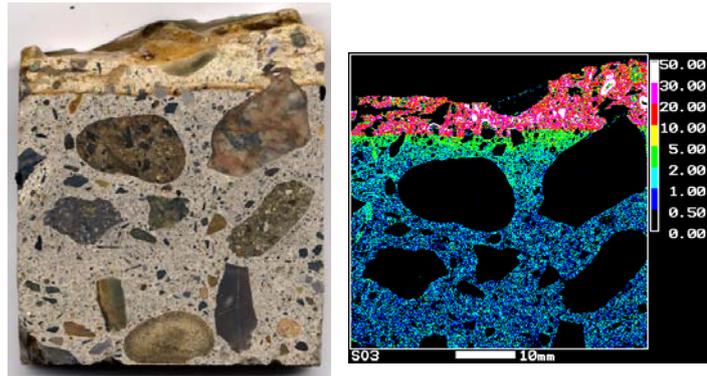
EPMA によるマッピング分析は、ピクセル (画素) のサイズと個数を変更すれば、分析範囲を任意に設定することができる。炭酸化、塩害等の劣化診断を目的とする場合は、分析は cm オーダーの領域について行われることが多い。図 10 に硫酸酸性水に接触したコンクリートの劣化状態の解析例を示す。目視観察においても、表面から約 1cm 程度が白色化し、それより内側とは明ら

かに異なることが判る。硫黄元素のマッピング分析を行うと、白色部分は硫黄濃度が明らかに高く、SO₃ 換算では平均して 20%程度であった。硫酸酸性下でこの部分が劣化し、セメント水和物の多くがセッコウ化したことが明らかであった。

図 10 硫酸酸性劣化コンクリートのマッピング分析結果

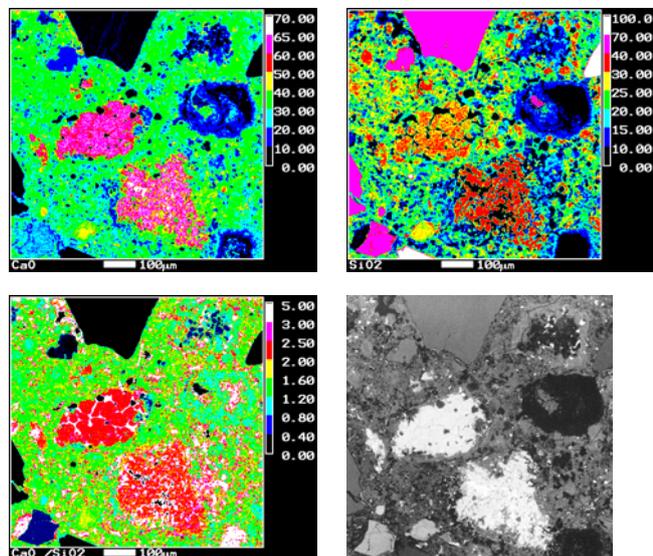
数mmオーダーのマッピング分析による解析事例を紹介する。図 11 は、ある硬化物のマッピング分析結果である。この硬化物が、セメントを用いたモルタルであるか否かを判定する目的で、分析を行った。未知試料の正体を判定するのに最も簡便な方法は、粉末 X 線回折であるが、ある程度の材齢を経たモルタルやコンクリートでは、セメント鉱物は水和や炭酸化により大部分が消失し、そのピークを明確に確認できないことが多い。ピークが見られないことには、始めからセメントは含まれなかった、水和や炭酸化により消失した、という二つの可能性があり、どちらのケースであるかを断定することは難しい。このような場合には、EPMA マッピング分析が効力を発揮する。図 11 において、組成像（右下）では白く表され、Ca 分布図（左上）及び Si 分布図（右上）において赤～ピンク色で表される部分が見られ、セメント粒子と推定される。さらにその Ca/Si 比（左下）はおおむね 2.0 に近く、構成鉱物はビーライト $2CaO \cdot SiO_2$ であることが判る。Ca 分布図において黒色の部分は、Ca を含まない骨材である。これらの結果から、この硬化物はセメントを用いたモルタルであることが明らかになった。なお、この硬化体は明治時代のものであり、セメント粒子は数 100 μ m の大きさである。現代のセメントには、このような粗い粒子は含まれていない。

図 11 モルタルと思われる硬化物のマッピング分析結果
